# Gall & Seitz

Rekonditionierung von Turboladerschäften mittels

# Laser-Pulver-Auftragsschweißen

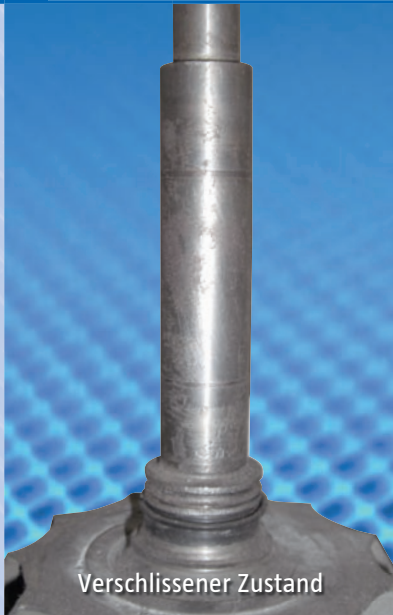
Verschlossener Zustand

- Einlaufspuren in den Lagerflächen
- Verschleiß der Dichtringnuten
- Beschädigte Oberflächen

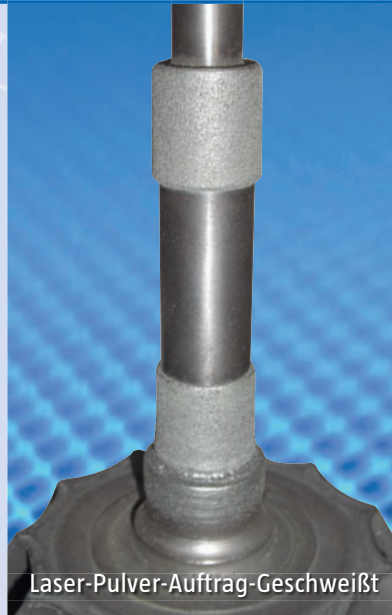
Laser-Pulver-Auftrag-Geschweißt

Laser-Pulver-Auftragsschweißen ist die optimale Technologie, um defekte Turboladerschäfte, die früher als irreparabel eingestuft wurden, schnell und kostengünstig zu rekonditionieren.

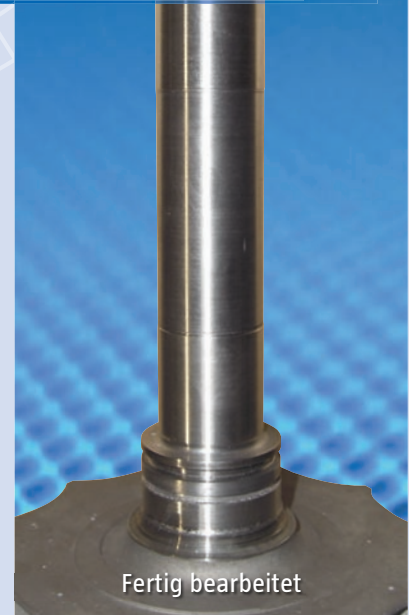
Fertig bearbeitet

- Original Abmessungen
- Optimierte Verschleiß- und Korrosionseigenschaften
- Längere Lebensdauer
